**Colegio Ing. Alejandro Quesada Ramírez**

**Proyecto Globe 2013**

**Estudio del Impacto del desarrollo urbano sobre la calidad de aguas  
del río María Aguilar**

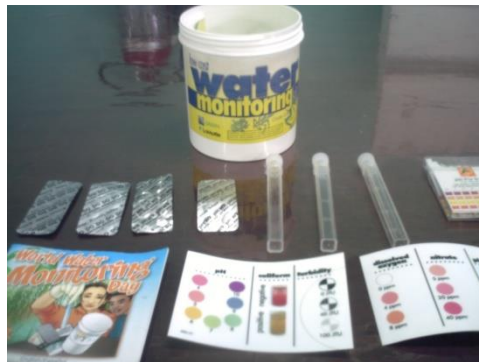
Para este análisis utilizamos el Kitt Lamotte, con el cual hacemos las siguientes pruebas: Temperatura, Oxígeno Disuelto, Turbidez, PH y Coliformes Fecales y Nitratos. Para realizarlas utilizamos unos reactivos químicos (pastillas) los cuales reaccionan y tornan el agua de algún color que luego es comparado con una Tabla de colores y así sacamos el valor para cada medida.

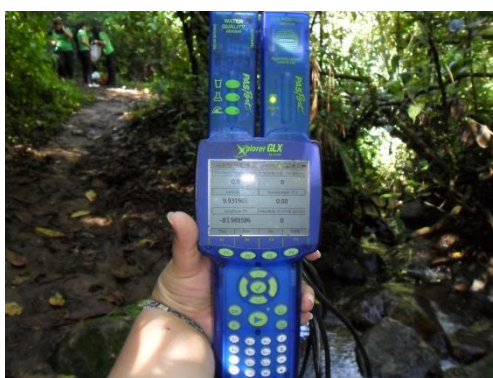
El GLX es un registrador de datos portátil, ideal para recogerlos en tiempo real. Incluye sensores de Temperatura, Oxígeno Disuelto, PH, además de tener un GPS que conecta varios satélites.

- 1- Se conectan cada uno de los sensores a utilizar y el GPS
- 2- Se enciende el GLX
- 3- Se programa el GLX para poder mostrar al mismo tiempo todos los datos deseados en pantalla
- 4- Se sumergen los electrodos y sensores al río o al agua que ha sido recién recogida en un balde.
- 5- Se guardan los resultados y se anotan en una tabla de datos de campo.

- Los datos de Oxígeno Disuelto, no se han podido obtener en todas las mediciones, por problemas con el GLX, tanto de calibración como de uso.
- Nos hemos dado cuenta que el GLX no siempre está dando datos exactos ya que se ha utilizado otro GLX de control que ha arrojado datos diferentes en mediciones iguales.

Es necesario que se revisen los reactivos y se calibre adecuadamente el GLX para tener certeza de que los datos obtenidos son confiables. Este año tuvimos un problema serio con el sensor de oxígeno disuelto y lo otro es el uso del GLX pues no siempre obtuvimos datos consistentes en las pruebas.

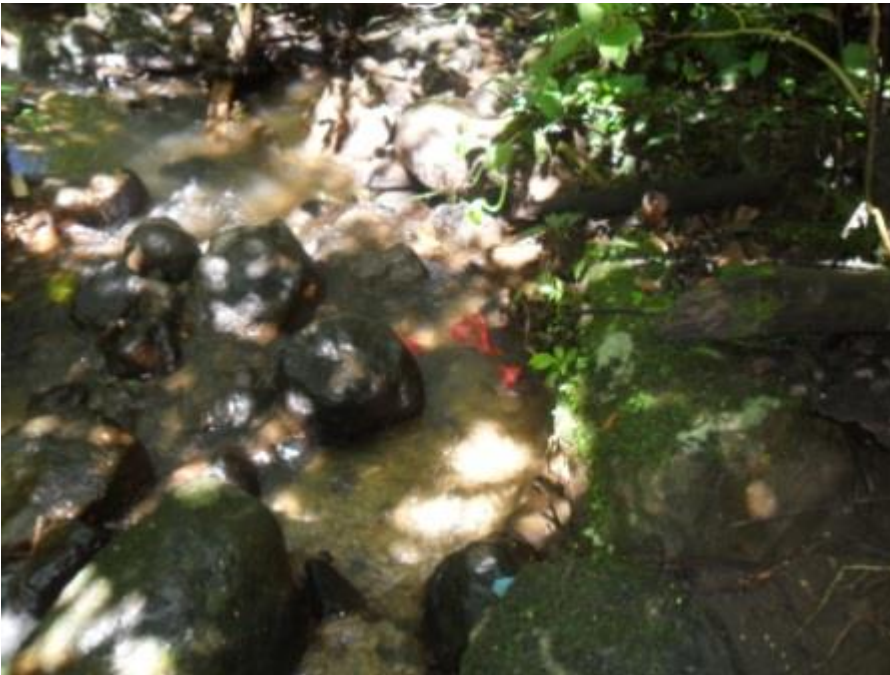
- Se sembraron 3 paquetes de hojas en la finca sin embargo al ir a recogerlas no se encontraron, ya que la escorrentía se las llevó (foto adjunta).
